### MODÈLES

- Couvercle Evolution
- Couvercle Oasis

### BUT DE LA PROCÉDURE DE RÉPARATION

Cette procédure de réparation devrait être effectuée si le tendeur de chaîne doit être remplacé ou ajusté, ou si un vérin motorisé doit être remplacé sur le couvercle de spa Evolution ou Oasis.

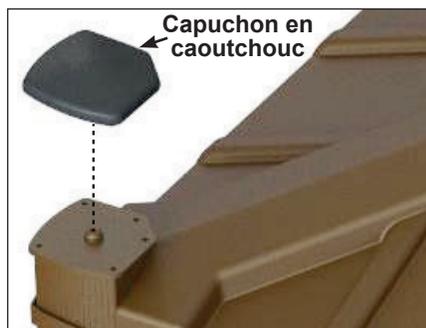
IMAGE 1

- 1) Retirer le capuchon en caoutchouc de chaque colonne.

18) Installer le capuchon en caoutchouc sur chaque colonne (voir image 1).

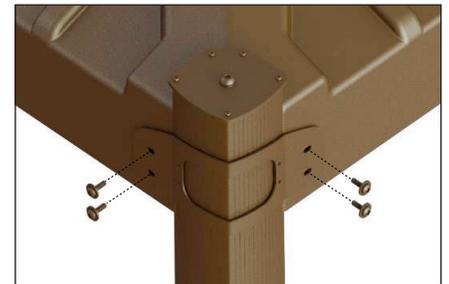
IMAGE 2

- 2) Retirer les quatre boulons M6 x 20 mm et les rondelles métalliques peintes de 5/16 po de chaque colonne afin de séparer le couvercle de ses colonnes.

Laisser le support de coin attaché au manchon.

16) Fixer les supports de coin au couvercle (selon l'ordre d'installation de l'image 20 et en suivant le schéma A à D de l'image 19) avec quatre boulons M6 x 20 mm et les rondelles métalliques peintes de 5/16 po par colonne.

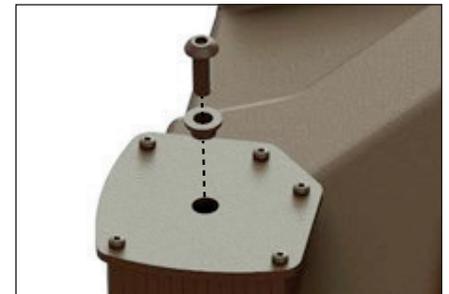
IMAGE 3

- 3) Utiliser une clé hexagonale de 7/32 po pour retirer le boulon à tête hexagonale de 3/8-24 x 1 po de chaque colonne.

14) Installer le boulon à tête hexagonale de 3/8-24 x 1 po avec la partie étroite de la douille vers le bas à l'aide d'une clé hexagonale de 7/32 po sur chaque colonne (voir image 3).

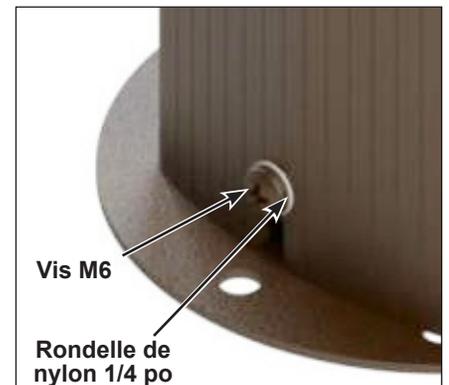
IMAGE 4

- 4) Desserrer la vis cruciforme M6 x 20 mm au bas de chaque colonne.

**Ne pas retirer la vis.**

12) Serrer la vis à tête cruciforme M6 x 20 mm au bas de la colonne (voir image 4).

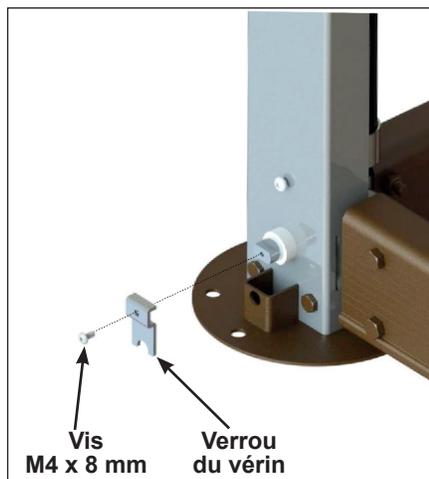
IMAGE 5

- 5) Glisser les manchons vers le haut pour exposer le vérin et les déposer dans un endroit sûr. Si les deux vérins motorisés doivent être remplacés, identifier leurs manchons pour s'assurer qu'ils ne seront pas intervertis.

Si le couvercle date de **mars 2019 ou avant**, dévisser la vis M4 x 8 mm pour retirer le verrou du vérin au bas de chaque vérin. **Conserver les verrous et leur quincaillerie pour une utilisation future** (voir image 5).

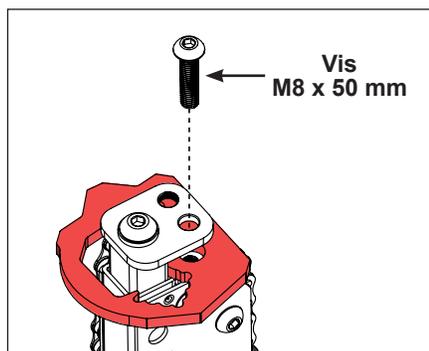
IMAGE 6

- 6) Si le couvercle date de **mars 2019 ou avant**: pour chaque colonne, remettre le verrou du vérin à sa place d'origine et installer la vis M4 x 8 mm pour le fixer. Tourner l'arbre d'entraînement avec la clé pour l'aligner avec le support le cas échéant.

Pour un couvercle fabriqué **à partir d'avril 2019**: pour chaque colonne, utiliser la vis M8 x 50 mm sur le dessus du vérin pour le verrouiller.

Pour un couvercle fabriqué **à partir d'avril 2019**, retirer la vis M8 x 50 mm du dessus de chaque vérin pour les déverrouiller (voir image 6).

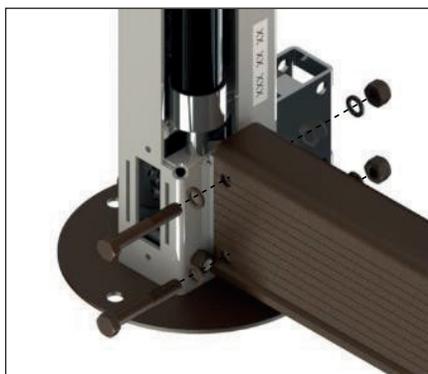
IMAGE 7

- 7) Détacher les profilés en U longs de l'arbre d'entraînement en retirant les deux boulons à tête hexagonale de 5/16-18 x 2 po de chaque colonne à l'aide d'une clé à douille et d'une clé de 1/2 po.

9) Installer les vis hexagonales de 5/16 po aux extrémités de chaque profilé en U (voir image 7).

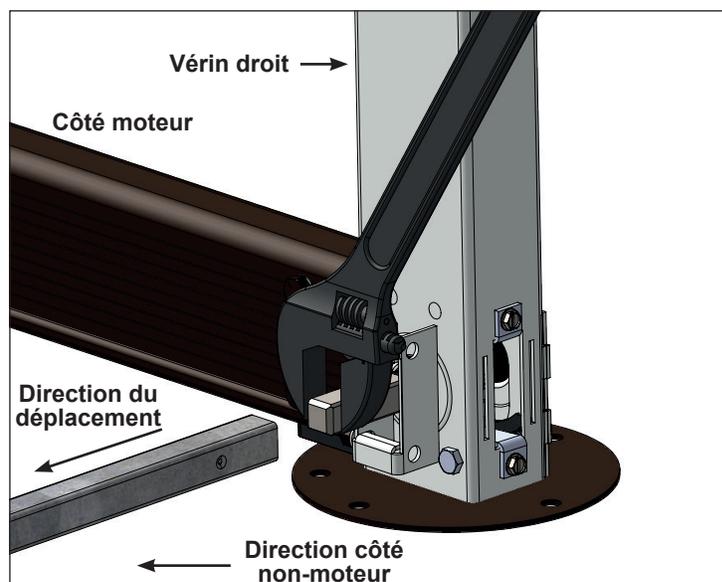
IMAGE 8

- 8) Soulever les profilés en U et les mettre de côté.  
9) Éloigner le vérin motorisé du côté du moteur afin que l'arbre d'entraînement se libère d'un côté (voir image 8).

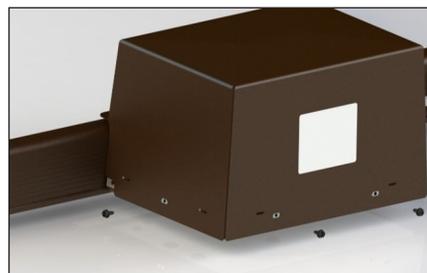
IMAGE 9

- 10) Retirer les quatre vis qui retiennent le couvercle de l'opérateur en place. Soulever le couvercle et le mettre de côté.

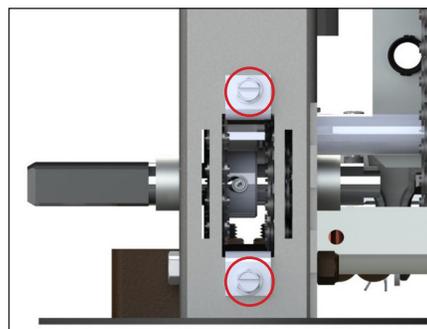
IMAGE 10

- 11) Retirer les vis qui retiennent les guide-chaînes en place. Puis, retirer les deux guide-chaînes de chaque vérin.

- 3) Installer les tendeurs de chaîne sur les chaînes et utiliser le profilé en U pour les aligner avec les trous (voir image 12).
- 4) Réinstaller les guide-chaînes (voir image 10).

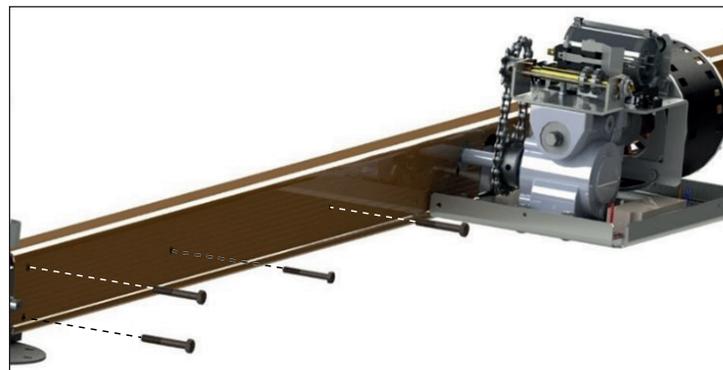
IMAGE 11

- 12) Retirer toutes les vis hexagonales du profilé en U côté moteur. Soulever doucement le profilé en U et le mettre de côté (voir image 11).

- 6) Installer toutes les vis dans le profilé en U, les vis de 5/16 po au bout, et les vis de 1/4 po pour tous les tendeurs de chaîne (voir image 11).
- 7) Réinstaller les arbres d'entraînement sur les deux vérins motorisés puis, réinstaller le profilé en U par-dessus. S'assurer que l'arbre d'entraînement est correctement engagé sur les vérins lors de l'installation du profilé en U (voir image 16).

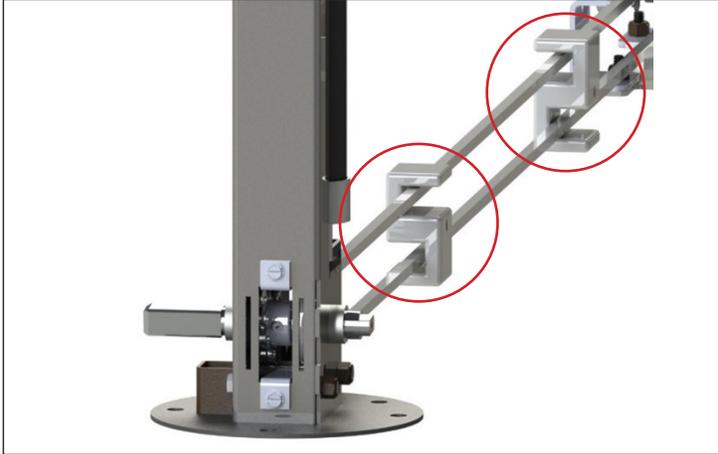
IMAGE 12

13) Retirer les tendeurs de chaîne de la chaîne (voir image 12).

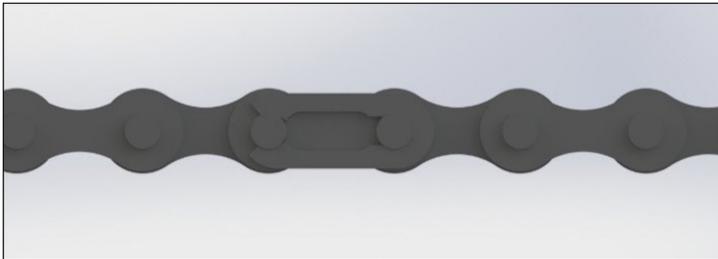
IMAGE 13

15) Retirer le maillon de l'adaptateur de la chaîne avec le tournevis à lame plate ou la pince à long bec sur les deux chaînes (voir image 13).

- 1) Installer les chaînes et les maillons de l'adaptateur de la chaîne dans le(s) nouveau(x) vérin(s), un côté à la fois. S'assurer qu'ils sont relativement serrés de chaque côté (voir image 13).

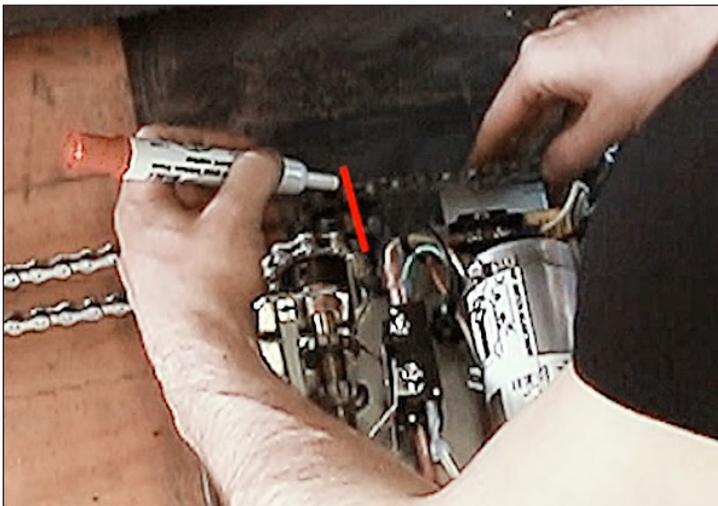
IMAGE 14

Pour gagner du temps, marquer la position des mailles des chaînes sur la roue dentée afin de conserver les ajustements initiaux selon le standard de la compagnie lors du remontage (voir image 14).

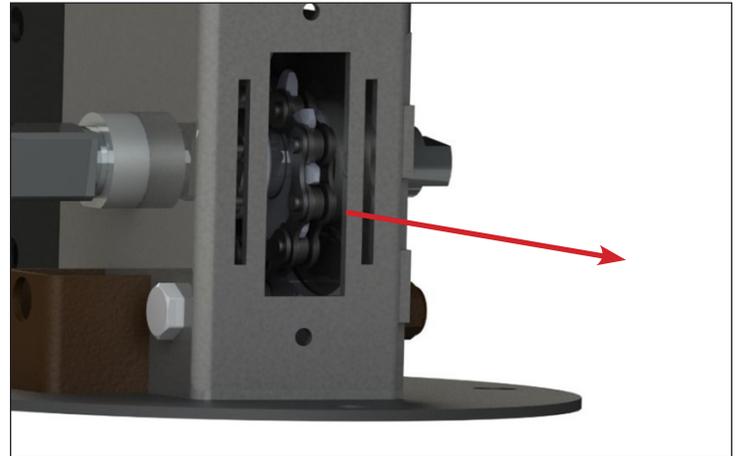
IMAGE 15

16) Soulever la partie supérieure et inférieure de la chaîne pour l'éloigner des vérins (voir image 15).

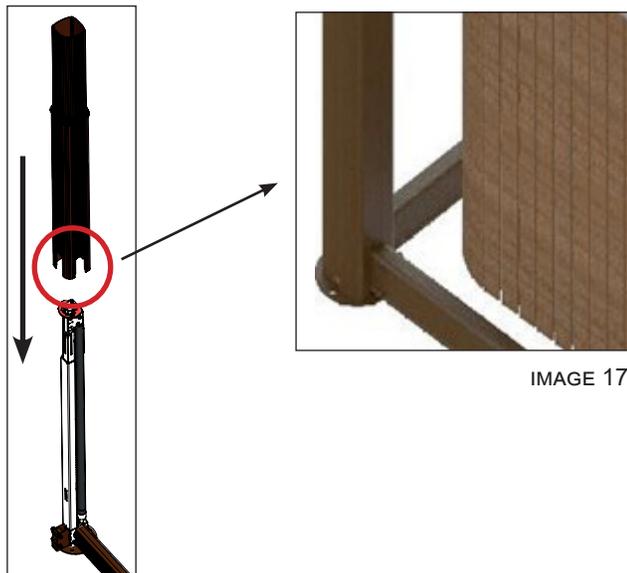
IMAGE 17

11) Glisser les manchons sur les vérins en prenant soin d'aligner l'ouverture du bas avec le profilé en U (voir image 17). S'assurer que les manchons ne sont pas intervertis.

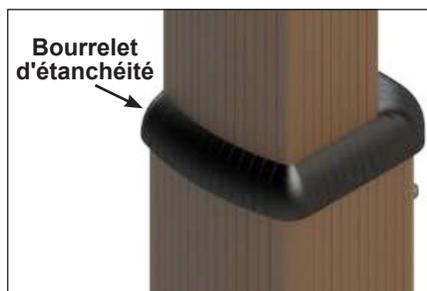
IMAGE 18

13) S'assurer que le bourrelet d'étanchéité de la colonne est complètement glissé contre le manchon externe.

Si le bourrelet n'est pas correctement installé, le mécanisme de la colonne télescopique peut subir d'importants dommages.
