- Couvercle Oasis

BUT DE CETTE PROCÉDURE

Cette procédure de réparation devrait être effectuée si le bloc d'alimentation doit être remplacé sur le couvercle de spa Oasis.

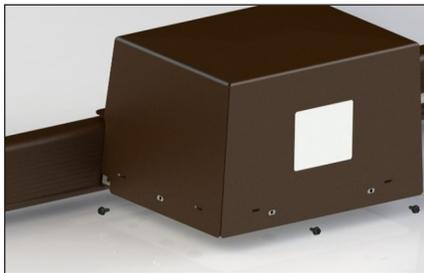
IMAGE 1

- 1) Retirer les quatre vis qui retiennent le couvercle de l'opérateur en place. Soulever le couvercle et le mettre de côté.

- 3) Replacer le couvercle de l'opérateur et le fixer en place à l'aide des vis précédemment retirées (voir image 1).

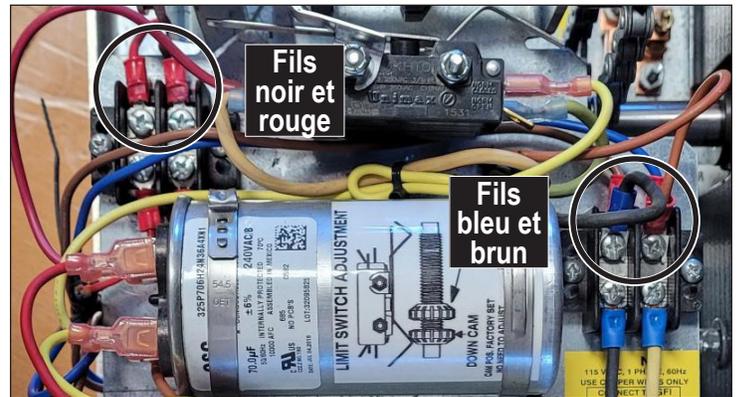
IMAGE 3

- 3) Desserrer les quatre vis pour débrancher les fils du bloc d'alimentation ; 1 rouge et 1 noir du bloc de connexions au-dessus du bloc d'alimentation, et 1 bleu et 1 brun du bloc de connexions près de l'autocollant jaune (voir image 3).

Noter où les fils sont connectés pour faciliter leur reconnexion ultérieure.

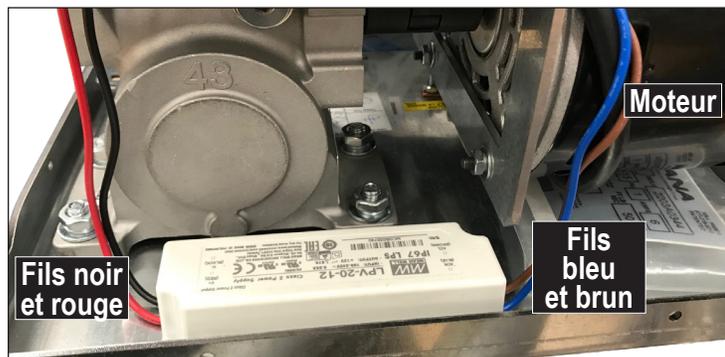
IMAGE 4

- 1) Installer le nouveau bloc d'alimentation à l'aide du ruban adhésif double face fourni, car réinstaller les vis précédemment retirées peut être difficile. S'assurer qu'il est aligné (ou presque) avec les trous de vis et que les fils bleu et brun sont du même côté que le moteur (voir image 4).

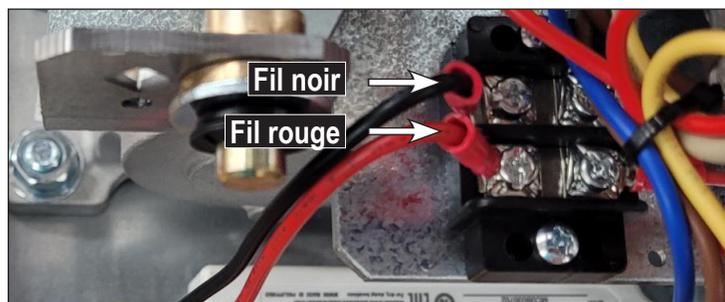
IMAGE 5

- 2) Plier légèrement les connecteurs de cosses à fourche du nouveau bloc d'alimentation. Puis, brancher les quatre fils ; 1 rouge et 1 noir au bloc de connexions au-dessus du bloc d'alimentation, et 1 bleu et 1 brun au bloc de connexions près de l'autocollant jaune (voir images 5 et 6). Serrer les quatre vis.

Brancher le fil bleu du côté du « N » et le fil brun du côté du « L ». NE PAS INVERSER !

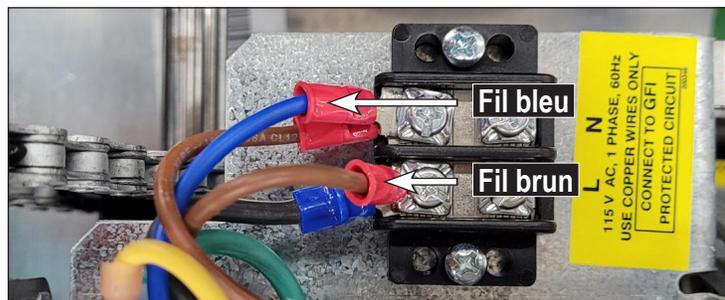
IMAGE 6

S'assurer que les deux fils du dessous restent en place et qu'ils sont solidement fixés avec les vis.

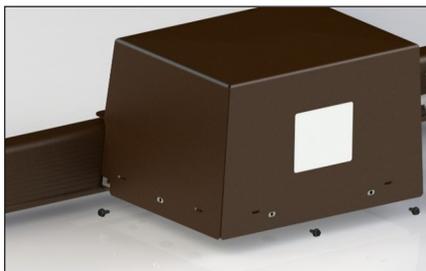
IMAGE 7

- 1) Retirer les quatre vis qui retiennent le couvercle de l'opérateur en place. Soulever le couvercle et le mettre de côté.

- 4) Remplacer le couvercle de l'opérateur et le fixer en place à l'aide des vis précédemment retirées (voir image 7).
- 5) Remettre l'appareil sous tension et la clé dans l'interrupteur à clé. Faire fonctionner le couvercle du spa normalement pour voir si tout est correct. S'il y a un problème avec le couvercle, voir la section dépannage du manuel du propriétaire ou contacter Covana pour le service d'assistance technique.

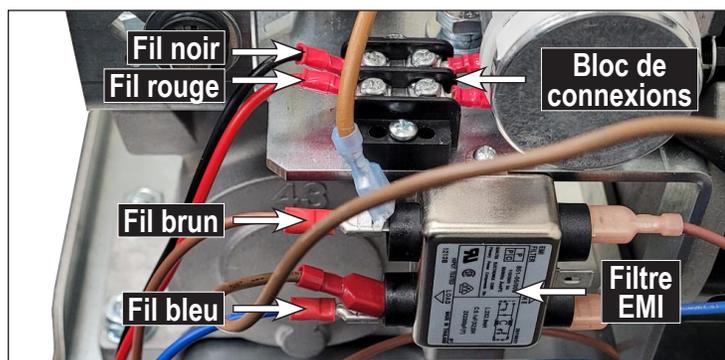
IMAGE 9

- 3) Débrancher les quatre fils du bloc d'alimentation :
 - a) Desserrer les deux vis pour débrancher les fils rouge et noir du bloc de connexions au-dessus du bloc d'alimentation (voir image 9).
 - b) Débrancher les fils bleu et brun du filtre EMI (voir image 9).

Noter où les fils sont connectés pour faciliter leur reconnexion ultérieure.

- 2) Plier légèrement les connecteurs de cosses à fourche du nouveau bloc d'alimentation (fils noir et rouge). Puis, brancher les quatre fils; 1 rouge et 1 noir au bloc de connexions au-dessus du bloc d'alimentation, et 1 bleu et 1 brun au filtre EMI filter (voir image 9). Serrer les deux vis.

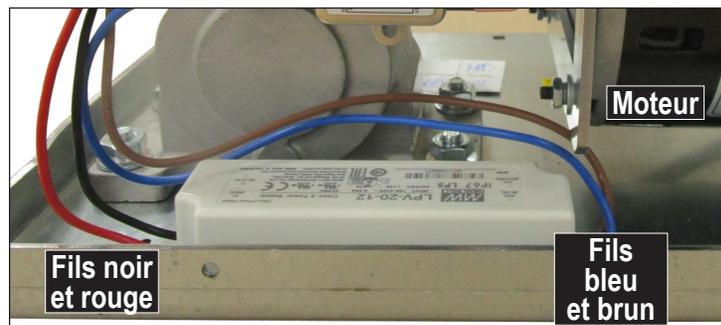
IMAGE 10

- 1) Installer le nouveau bloc d'alimentation à l'aide du ruban adhésif double face fourni, car réinstaller les vis précédemment retirées peut être difficile. S'assurer qu'il est aligné avec les trous de vis et que les fils bleu et brun sont du même côté que le moteur (voir image 10).

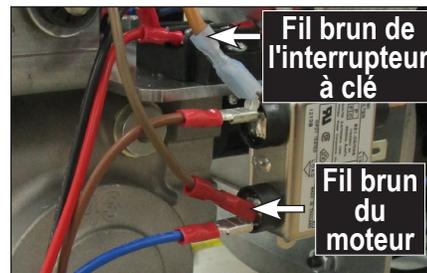
IMAGE 11

- 3) Brancher le fil brun du moteur, et le fil brun de l'interrupteur à clé aux connecteurs superposés du nouveau bloc d'alimentation.
