### BUT DE LA PROCÉDURE DE RÉPARATION

Cette procédure de réparation devrait être effectuée si la plaque d'alignement doit être remplacée sur le couvercle de spa Evolution ou Oasis.

#### SCÉNARIO N° 1- PLAQUE D'ALIGNEMENT RETIRÉE PAR INADVERTANCE

### SCÉNARIO N° 2- PLAQUE D'ALIGNEMENT DÉFECTUEUSE

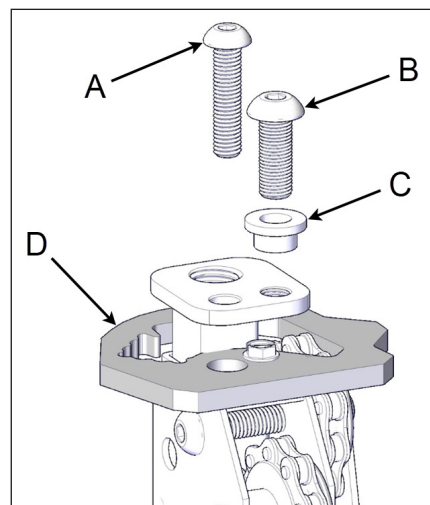
IMAGE 1

- 1) Une fois tous les arbres d'entraînement installés, la vis de verrouillage sur le dessus de chaque vérin non-motorisé, peut être retirée en toute sécurité. Retirer les vis de verrouillage M8 x 50 mm (A dans l'image 1) et les conserver pour utilisation ultérieure.
- 2) Dévisser la vis à tête creuse de 3/8 po x 1 po (B dans l'image 1) avec une clé hexagonale de 7/32 po sur le dessus de chaque vérin. Mettre les boulons et les douilles (C dans l'image 1) de côté.

ID	DESCRIPTION
A	Vis de verrouillage M8 x 50 mm
B	Vis à tête creuse 3/8 po x 1 po
C	Douille
D	Plaque d'alignement (rouge)

Si la plaque d'alignement (D dans l'image 1) a été retirée par erreur (par exemple, lors du retrait du couvercle de la caisse), continuer l'installation sans la plaque **jusqu'au moment de retirer les vis de verrouillage des vérins; juste avant de glisser les manchons sur les quatre vérins**. Puis, suivre les instructions ci-dessous.

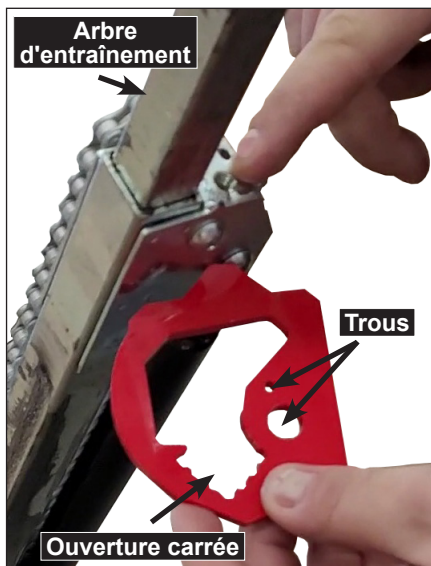
IMAGE 2

- 3) Utiliser l'interrupteur à clé pour soulever le couvercle d'environ 10 po.

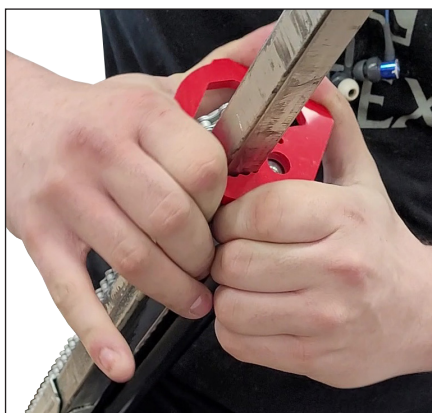
IMAGE 3

- 4) Aligner les trous de la plaque d'alignement avec les trous situés sur le dessus du vérin, et l'ouverture carrée avec l'arbre d'entraînement.

- 5) Glisser la plaque d'alignement sur le vérin.

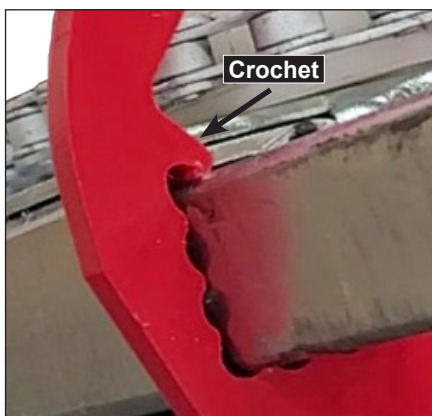
IMAGE 4

- 6) Presser légèrement tout en faisant pivoter la plaque d'alignement pour qu'elle s'enclenche sur le dessus du vérin.

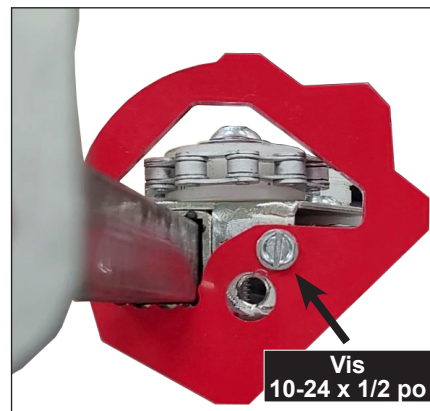
IMAGE 5

- 7) Le crochet de la plaque d'alignement doit s'enclencher sur l'arbre d'entraînement.

- 8) Fixer la plaque d'alignement au vérin à l'aide d'une vis hexagonale fendue 10-24 x 1/2 po dans le plus petit trou.

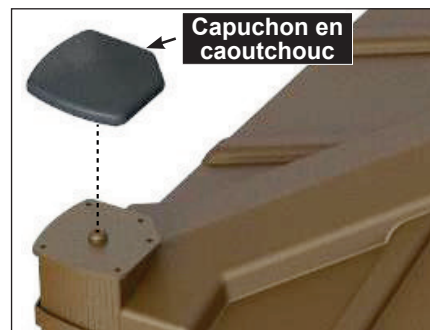
IMAGE 6

- 1) Abaisser le couvercle (complètement fermé) et s'assurer qu'il repose complètement sur le spa.

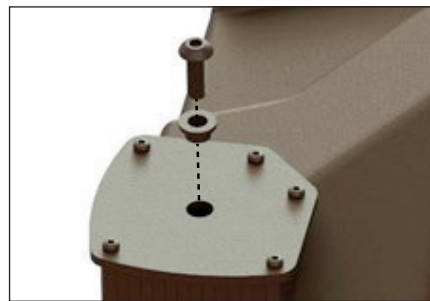
IMAGE 7

- 2) Retirer le capuchon en caoutchouc de la colonne défectueuse seulement.

- 3) Utiliser une clé hexagonale de 7/32 po pour retirer le boulon à tête hexagonale de 3/8-24 x 1 po de la colonne défectueuse seulement.  
**Ne pas jeter!**

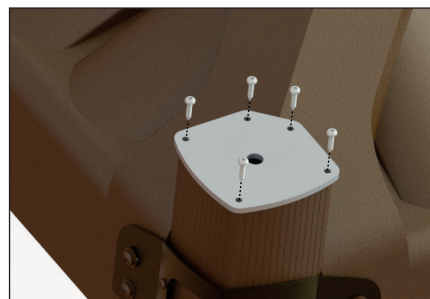
IMAGE 8

- 4) Retirer les cinq vis n° 8 x 3/4 po de la colonne défectueuse seulement à l'aide d'un tournevis à pointe carrée pour retirer la plaque supérieure.  
**Ne pas jeter!**

- 13) À l'aide d'un tournevis à pointe carrée, réinstaller la plaque supérieure sur la colonne avec les cinq vis précédemment retirées (voir image image 8).
- 14) Installer le boulon à tête hexagonale de 3/8-24 x 1 po avec la partie étroite de la douille vers le bas à l'aide d'une clé hexagonale de 7/32 po sur la colonne (voir image 7).
- 15) Installer le capuchon en caoutchouc sur la colonne (voir image 6).
- 16) Remettre la clé dans l'interrupteur à clé. Faire fonctionner le couvercle du spa normalement pour voir si tout est correct. S'il y a un problème avec le couvercle, voir la section dépannage du manuel du propriétaire ou contacter Covana pour le service d'assistance technique.

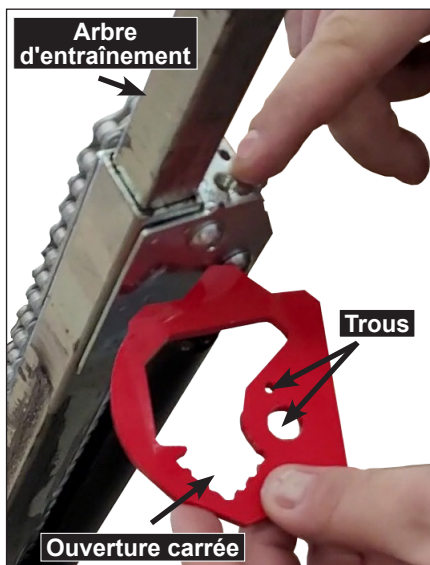
IMAGE 9

- 6) Aligner les trous de la plaque d'alignement avec les trous situés sur le dessus du vérin, et l'ouverture carrée avec l'arbre d'entraînement.

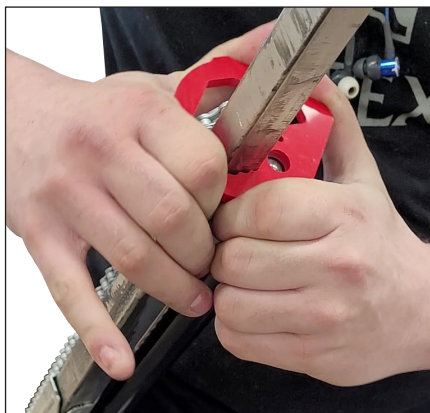
IMAGE 10

- 7) Glisser la plaque d'alignement sur le vérin.

- 8) Presser légèrement tout en faisant pivoter la plaque d'alignement pour qu'elle s'enclenche sur le dessus du vérin.

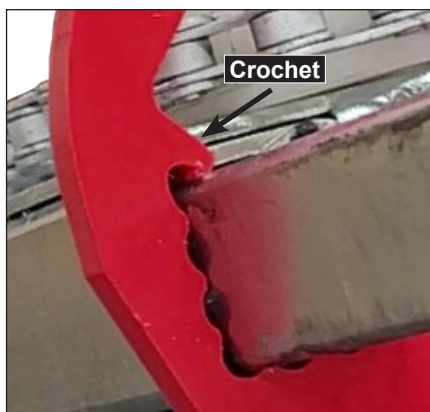
IMAGE 11

- 9) Le crochet de la plaque d'alignement doit s'enclencher sur l'arbre d'entraînement.

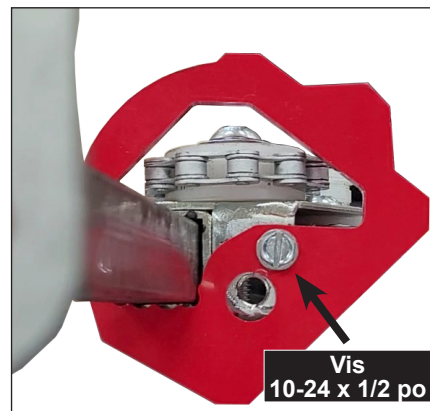
IMAGE 12

- 10) Fixer la plaque d'alignement au vérin à l'aide d'une vis hexagonale fendue 10-24 x 1/2 po dans le plus petit trou.

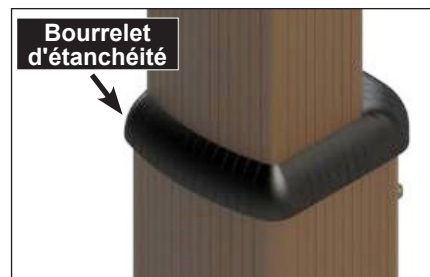
IMAGE 13

- 11) Abaisser le couvercle (complètement fermé) et s'assurer qu'il repose complètement sur le spa.

- 12) S'assurer que le bourrelet d'étanchéité de chaque colonne est complètement glissé contre le manchon externe.

Si le bourrelet n'est pas correctement installé, le mécanisme de la colonne télescopique peut subir d'importants dommages.
