- Couvercle Evolution avec **colonnes G3** seulement
- Couvercle Oasis avec **colonnes G3** seulement

BUT DE LA PROCÉDURE DE RÉPARATION

Cette procédure de réparation devrait être effectuée si la plaque d'alignement doit être remplacée sur le couvercle de spa Evolution ou Oasis.

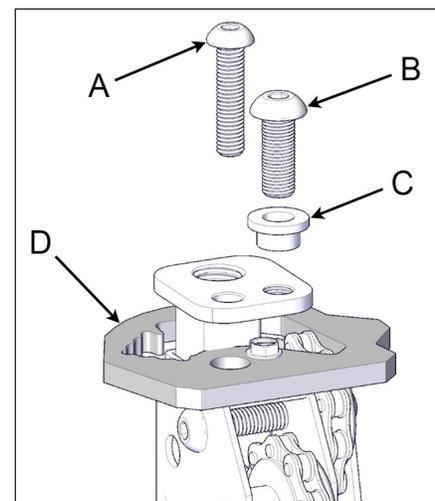
IMAGE 1

Si la plaque d'alignement (D dans l'image 1) a été retirée par erreur (par exemple, lors du retrait du couvercle de la caisse), continuer l'installation sans la plaque **jusqu'au moment de retirer les vis de verrouillage des vérins; juste avant de glisser les manchons sur les quatre vérins**. Puis, suivre les instructions ci-dessous.

- 1) Une fois tous les arbres d'entraînement installés, la vis de verrouillage sur le dessus de chaque vérin non-motorisé, peut être retirée en toute sécurité. Retirer les vis de verrouillage M8 x 50 mm (A dans l'image 1) et les conserver pour utilisation ultérieure.
- 2) Dévisser la vis à tête creuse de 3/8 po x 1 po (B dans l'image 1) avec une clé hexagonale de 7/32 po sur le dessus de chaque vérin. Mettre les boulons et les douilles (C dans l'image 1) de côté.

ID	DESCRIPTION
A	Vis de verrouillage M8 x 50 mm
B	Vis à tête creuse 3/8 po x 1 po
C	Douille
D	Plaque d'alignement (rouge)

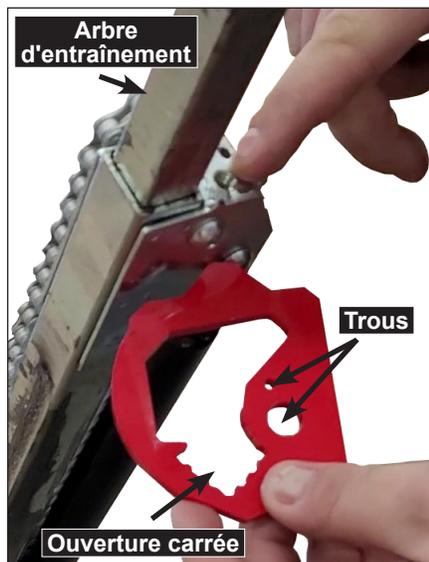
IMAGE 2

- 3) Utiliser l'interrupteur à clé pour soulever le couvercle d'environ 10 po.

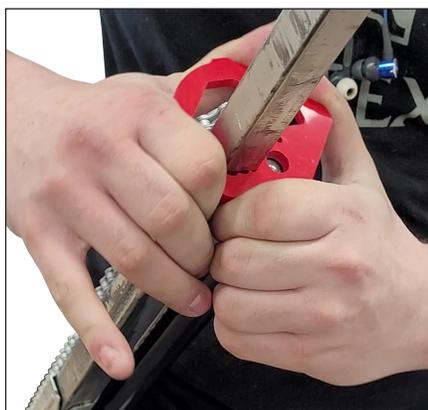
IMAGE 3

- 4) Aligner les trous de la plaque d'alignement avec les trous situés sur le dessus du vérin, et l'ouverture carrée avec l'arbre d'entraînement.

- 5) Glisser la plaque d'alignement sur le vérin.

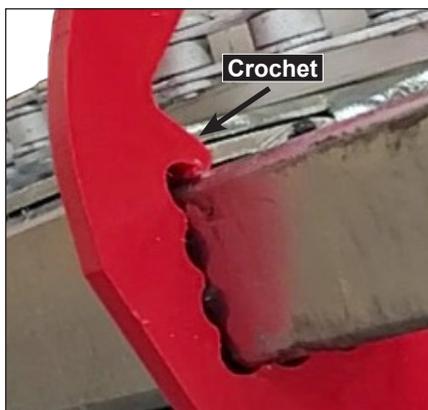
IMAGE 4

- 6) Presser légèrement tout en faisant pivoter la plaque d'alignement pour qu'elle s'enclenche sur le dessus du vérin.

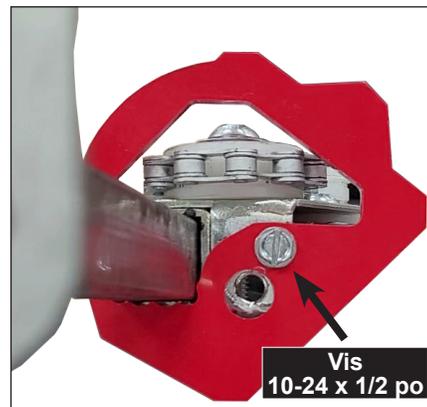
IMAGE 5

- 7) Le crochet de la plaque d'alignement doit s'enclencher sur l'arbre d'entraînement.

- 8) Fixer la plaque d'alignement au vérin à l'aide d'une vis hexagonale fendue 10-24 x 1/2 po dans le plus petit trou.

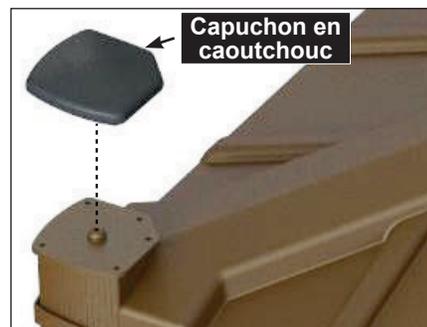
IMAGE 6

- 1) Abaisser le couvercle (complètement fermé) et s'assurer qu'il repose complètement sur le spa.

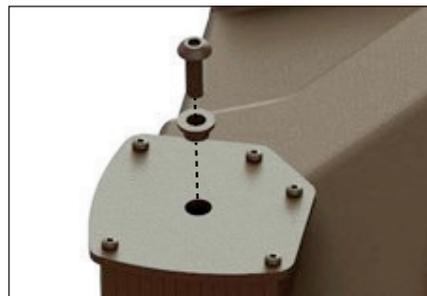
IMAGE 7

- 2) Retirer le capuchon en caoutchouc de la colonne défectueuse seulement.

- 3) Utiliser une clé hexagonale de 7/32 po pour retirer le boulon à tête hexagonale de 3/8-24 x 1 po de la colonne défectueuse seulement.
Ne pas jeter!

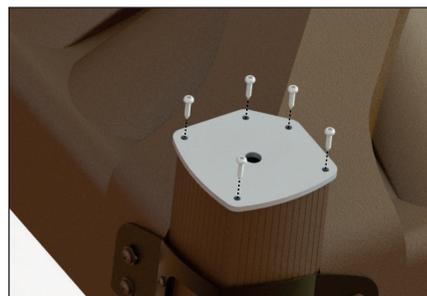
IMAGE 8

- 4) Retirer les cinq vis n° 8 x 3/4 po de la colonne défectueuse seulement à l'aide d'un tournevis à pointe carrée pour retirer la plaque supérieure.
Ne pas jeter!

- 13) À l'aide d'un tournevis à pointe carrée, réinstaller la plaque supérieure sur la colonne avec les cinq vis précédemment retirées (voir image image 8).
- 14) Installer le boulon à tête hexagonale de 3/8-24 x 1 po avec la partie étroite de la douille vers le bas à l'aide d'une clé hexagonale de 7/32 po sur la colonne (voir image 7).
- 15) Installer le capuchon en caoutchouc sur la colonne (voir image 6).
- 16) Remettre la clé dans l'interrupteur à clé. Faire fonctionner le couvercle du spa normalement pour voir si tout est correct. S'il y a un problème avec le couvercle, voir la section dépannage du manuel du propriétaire ou contacter Covana pour le service d'assistance technique.

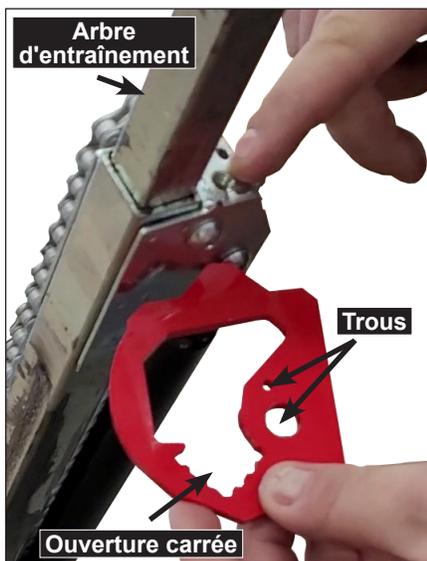
IMAGE 9

- 6) Aligner les trous de la plaque d'alignement avec les trous situés sur le dessus du vérin, et l'ouverture carrée avec l'arbre d'entraînement.

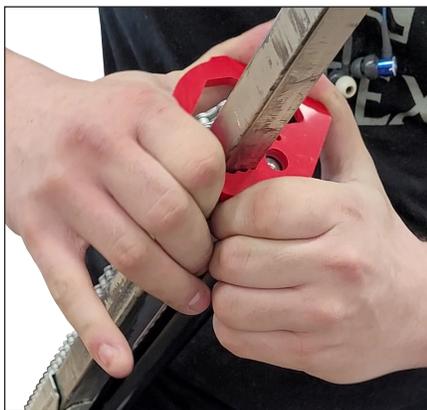
IMAGE 10

- 7) Glisser la plaque d'alignement sur le vérin.

- 8) Presser légèrement tout en faisant pivoter la plaque d'alignement pour qu'elle s'enclenche sur le dessus du vérin.

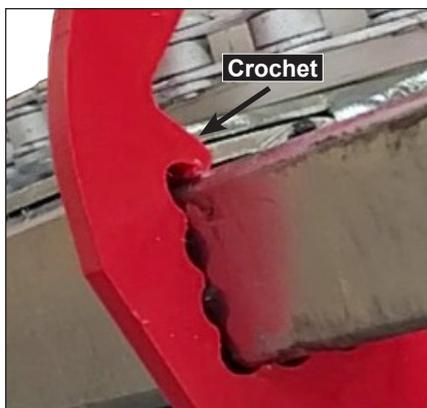
IMAGE 11

- 9) Le crochet de la plaque d'alignement doit s'enclencher sur l'arbre d'entraînement.

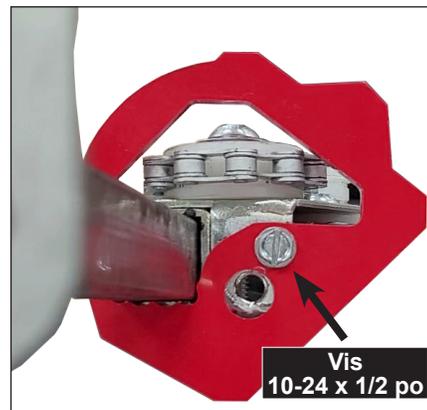
IMAGE 12

- 10) Fixer la plaque d'alignement au vérin à l'aide d'une vis hexagonale fendue 10-24 x 1/2 po dans le plus petit trou.

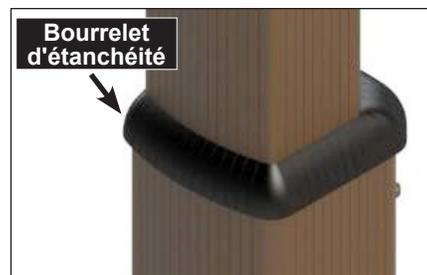
IMAGE 13

- 11) Abaisser le couvercle (complètement fermé) et s'assurer qu'il repose complètement sur le spa.

- 12) S'assurer que le bourrelet d'étanchéité de chaque colonne est complètement glissé contre le manchon externe.

Si le bourrelet n'est pas correctement installé, le mécanisme de la colonne télescopique peut subir d'importants dommages.
