MODÈLES

- Couvercle Evolution
- Couvercle Oasis

BUT DE LA PROCÉDURE DE RÉPARATION

Cette procédure de réparation devrait être effectuée si le remplacement d'une butée d'arrêt est requis sur un couvercle de spa Evolution ou Oasis.

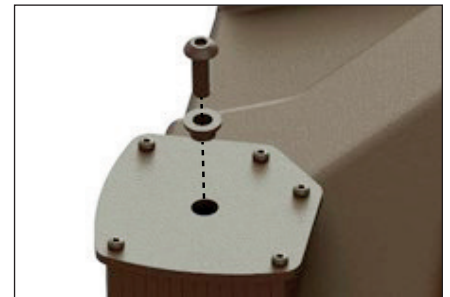
IMAGE 3

- 3) Utiliser une clé hexagonale de 7/32 po pour retirer le boulon à tête hexagonale de 3/8-24 x 1 po de la colonne.

Ne pas jeter!

- 4) Avec précaution, fixer la plaque supérieure à la colonne à l'aide des cinq vis précédemment retirées (voir image 4).
 5) Installer le boulon à tête hexagonale de 3/8-24 x 1 po avec la partie étroite de la douille vers le bas à l'aide d'une clé hexagonale de 7/32 po sur la colonne (voir image 3).
 6) S'assurer que le couvercle est encore centré. Utiliser un ruban à mesurer sur les quatre côtés. Vérifier également si toutes les colonnes sont de niveau verticalement avec un niveau de 36 po.

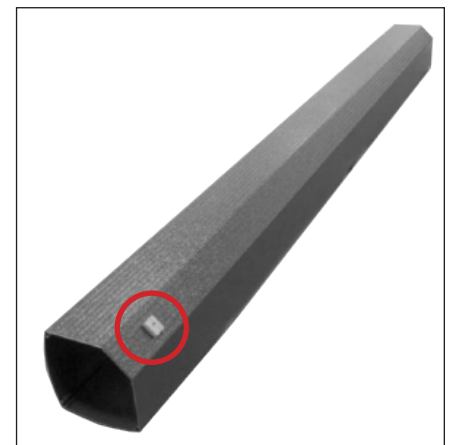
IMAGE 8

- 1) Appliquer une goutte de *Loctite* sur le filetage d'une vis à tête ronde (D). Utiliser cette vis pour fixer une butée d'arrêt fileté (E) dans le trou inférieur, situé à l'extérieur du manchon interne, à l'aide d'une clé de 5/8 po et d'une clé hexagonale de 3/32 po.
