### MODÈLES

### BUT DE LA PROCÉDURE DE RÉPARATION

Cette procédure de réparation devrait être effectuée si la carte de commande doit être remplacé sur le couvercle de spa de nage C-EP, Legend ou LegendX.

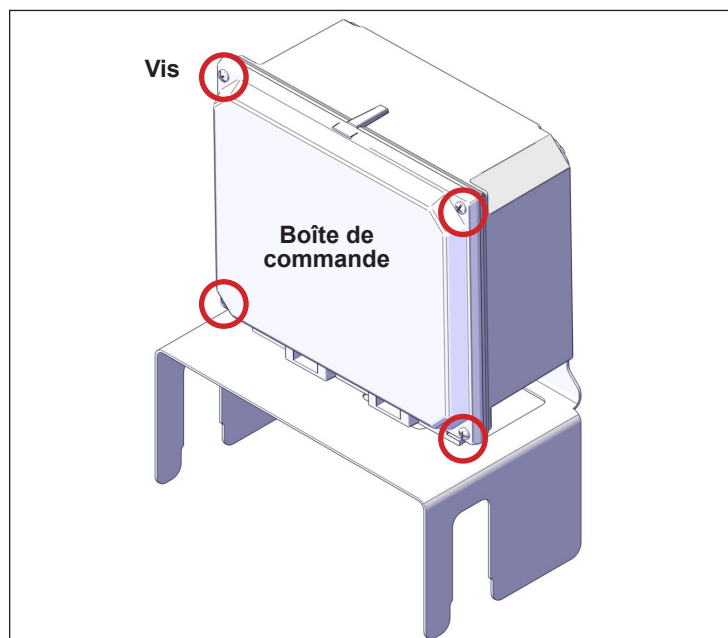
IMAGE 1

- 1) À l'aide d'un tournevis à pointe cruciforme, retirer les quatre vis qui retiennent le couvercle de la boîte de commande en place. Soulever le couvercle et le mettre de côté.

- 3) Replacer le couvercle de la boîte de commande en s'assurant que son joint est bien en place et que les fils ne sont pas coincés en-dessous. Fixer en place à l'aide des vis précédemment retirées (voir image 1).
- 4) Remettre l'appareil sous tension et la clé dans l'interrupteur à clé. Faire fonctionner le couvercle du spa normalement pour voir si tout est correct. S'il y a un problème avec le couvercle, voir la section dépannage du manuel du propriétaire ou contacter Covana pour le service d'assistance technique.

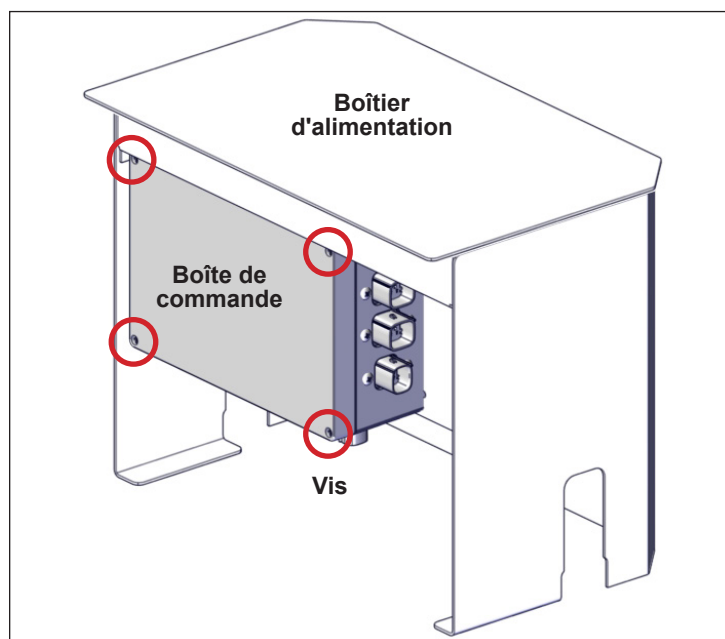
IMAGE 1

- 1) À l'aide d'un tournevis à pointe cruciforme, retirer les quatre vis qui retiennent le couvercle de la boîte de commande en place. Soulever le couvercle et le mettre de côté.

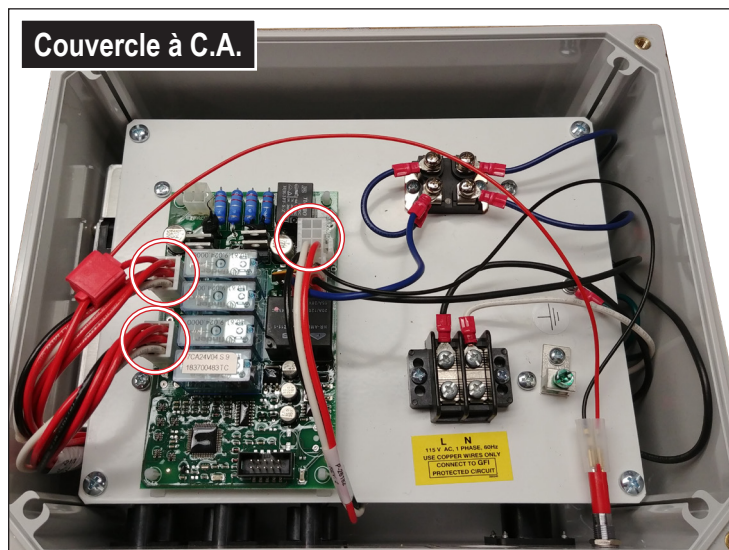
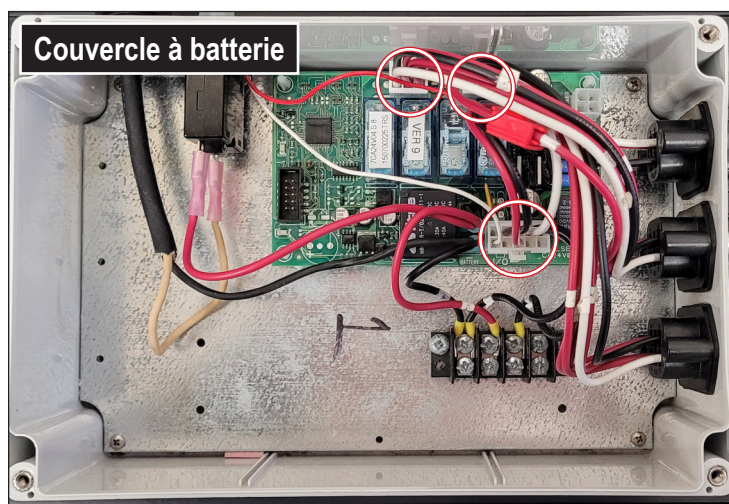
IMAGE 2

- 1) Débrancher les fils de la boîte de commande défectueuse (voir image 2).

Noter où les fils sont connectés pour faciliter leur reconnexion ultérieure.

- 2) Brancher les fils tel qu'illustré dans l'image 2.

S'assurer de brancher le fil **bleu** au **+** et le fil **noir** au **-**.
