### MODÈLES\*

- Couvercle C-EP
  - Couvercle Legend
- \* Concrètement, les chaînes des vérins de 3<sup>e</sup> génération (avec un trou sur le côté du vérin).

### BUT DE LA PROCÉDURE DE RÉPARATION

Cette procédure de réparation devrait être effectuée si le couvercle « rebondit ».

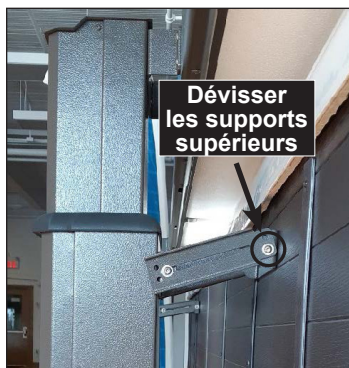
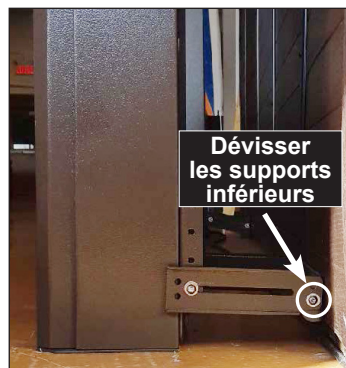
IMAGE 1-A

- 1) Lever le couvercle à sa position la plus haute.
- 2) Dévisser les supports supérieurs et inférieurs de l'une des colonnes avec une clé hexagonale de 5/32 po et d'une clé hexagonale de 7/16 po (voir images 1-A et 1-B).

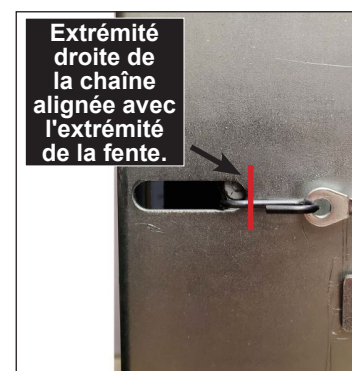
IMAGE 5-A

- 7) Lorsque le crochet est attaché à la chaîne et que la masse est libre de descendre, le côté droit de la chaîne doit être aligné avec le côté droit de la fente. Par conséquent, les deux bords doivent être tangents l'un à l'autre (voir la ligne rouge dans les images 5-A et 5-C). Si cet alignement n'est pas possible, la chaîne devra être ajustée; voir les prochaines étapes.

- 8) Si le bord de la chaîne et la fente n'étaient pas tangents à l'étape 7, utiliser une clé hexagonale de 3/16 po pour visser/dévisser la vis de réglage jusqu'à ce que la chaîne soit tangente au côté droit de la fente. Le crochet pourrait toucher la paroi de la colonne et interférer avec ses mouvements. Pour résoudre ce problème, tirer la masse vers le haut et vers le bas à quelques reprises jusqu'à ce que tout le système soit en place.
