MODÈLES

- Couvercle Evolution
- Couvercle Oasis

BUT DE LA PROCÉDURE DE RÉPARATION

Cette procédure de réparation devrait être effectuée si l'interrupteur à clé doit être remplacé sur le couvercle de spa Evolution ou Oasis.

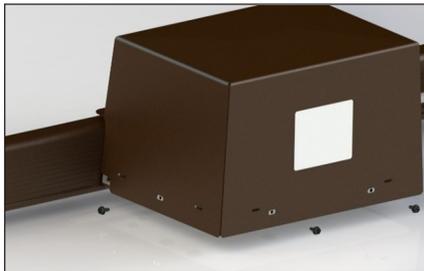
IMAGE 1

- 1) Retirer les quatre vis qui retiennent le couvercle de l'opérateur en place. Soulever le couvercle et le mettre de côté.

- 6) Replacer le couvercle de l'interrupteur à clé et le fixer en place à l'aide des deux vis cruciformes en s'assurant de ne pas coincer les fils en-dessous.
- 7) Replacer le couvercle de l'opérateur et le fixer en place à l'aide des vis précédemment retirées (voir image 1).
- 8) Remettre l'appareil sous tension et la clé dans l'interrupteur à clé. Faire fonctionner le couvercle du spa normalement pour voir si tout est correct. S'il y a un problème avec le couvercle, voir la section dépannage du manuel du propriétaire ou contacter Covana pour le service d'assistance technique.
- 9) Réinstaller le capuchon de caoutchouc sur l'interrupteur à clé.

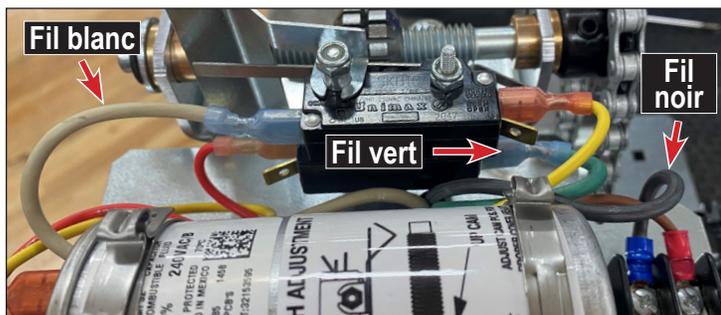
IMAGE 2-A

2) **Modèle Nord Américain:**

Débrancher les fils noir, blanc et vert (voir image 2-A).

Noter où les fils sont connectés pour faciliter leur reconnexion ultérieure.

- 1) Insérer le câble du nouvel interrupteur à clé dans l'opérateur en veillant à le faire passer par le connecteur à selle métallique.
- 2) Serrer les deux vis du connecteur à selle métallique (voir image 3).
- 3) Brancher les fils tel qu'illustré dans l'image 2-A ou 2-B.
- 4) Retirer le couvercle du nouvel interrupteur à clé en dévissant les deux vis à l'aide d'un tournevis à pointe cruciforme (voir image 5).

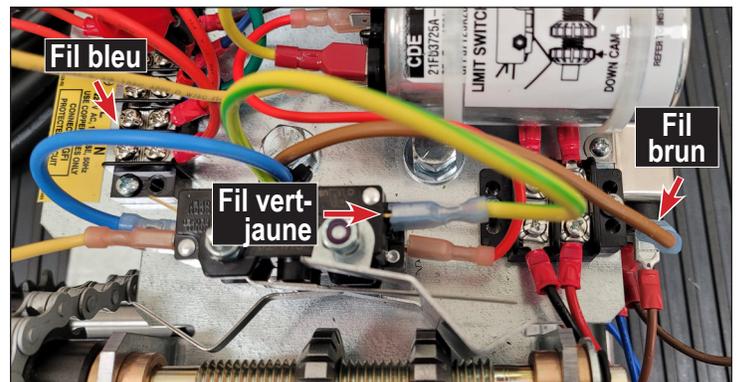
IMAGE 2-B

Modèle Européen:

Débrancher les fils bleu, vert-jaune, et brun (voir image 2-B).

Noter où les fils sont connectés pour faciliter leur reconnexion ultérieure.

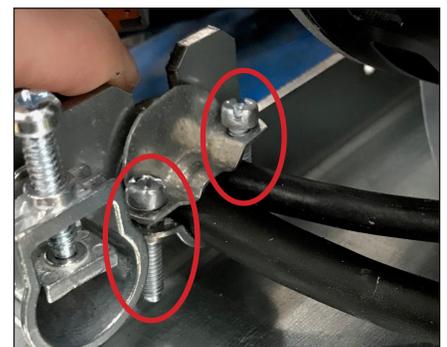
IMAGE 3

3) **Tous les modèles:**

Desserrer les deux vis du connecteur à selle métallique.

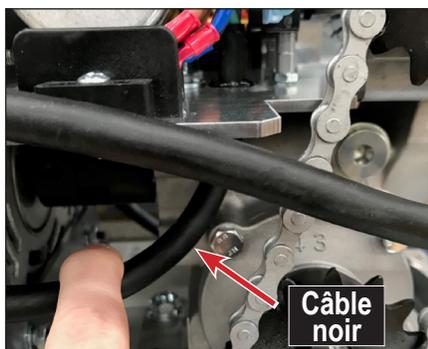
IMAGE 4

- 4) Tirer le câble noir hors de l'opérateur.

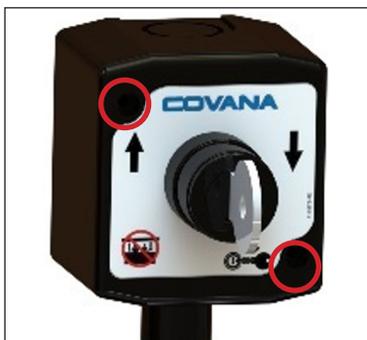
IMAGE 5

- 5) Retirer le couvercle de l'interrupteur à clé défectueux en dévissant les deux vis à l'aide d'un tournevis à pointe cruciforme.

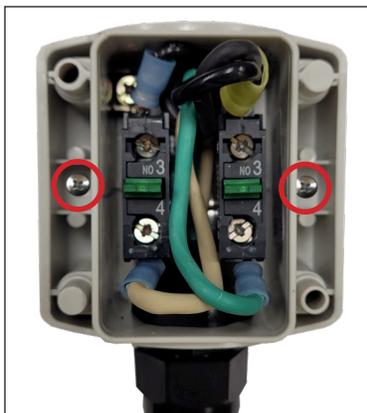
IMAGE 6

- 6) Retirer les vis (deux ou quatre selon le modèle) à l'arrière du boîtier de l'interrupteur à clé défectueux pour le retirer de son emplacement de montage permanent.

Se défaire de l'interrupteur à clé défectueux.

- 5) Fixer le boîtier de l'interrupteur à clé à son emplacement permanent à l'aide des vis précédemment retirées (deux ou quatre selon le modèle) (voir image 6).
