MODÈLES

- Couvercle C-EP avec **colonnes G2** seulement
- Couvercle Legend avec **colonnes G2** seulement

BUT DE LA PROCÉDURE DE RÉPARATION

Cette procédure de réparation devrait être effectuée si le câble doit être remplacé sur le couvercle de spa C-EP ou Legend.

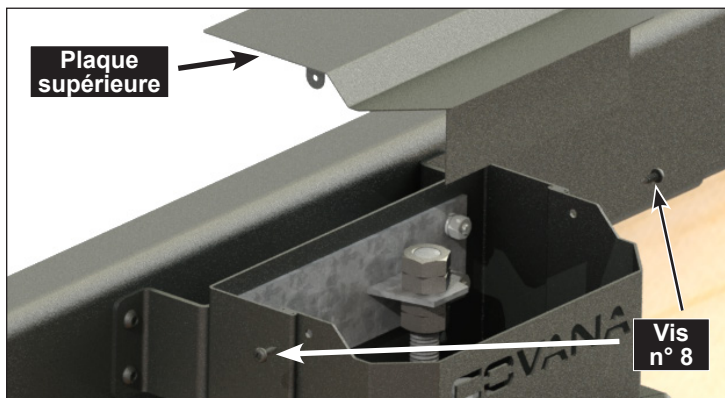
IMAGE 1

- 1) Abaisser le couvercle (complètement fermé) et s'assurer qu'il repose complètement sur le spa.
- 2) Utiliser un tournevis à pointe carrée pour dévisser les deux vis autoperceuses n° 8 afin de retirer la plaque supérieure de la colonne défectueuse seulement (voir image 1).
- 3) Détacher les bras du support de montage inférieur du support de montage du spa de la colonne défectueuse seulement. Utiliser une clé hexagonale de 5/32 po avec une clé de 7/16 po pour dévisser les deux boulons à tête hexagonale 1/4-20 situés à l'extérieur. Puis, faire de même pour le support de montage supérieur (voir image 2).

- 7) Utiliser les deux vis autoperceuses à tête carrée n° 8 x 1/2 po retirées précédemment pour fixer la plaque supérieure sur la colonne (voir image 1).
- 8) Faire fonctionner le couvercle du spa normalement pour voir si tout est correct. S'il y a un problème avec le couvercle, voir la section dépannage du manuel du propriétaire ou contacter Covana pour le service d'assistance technique.

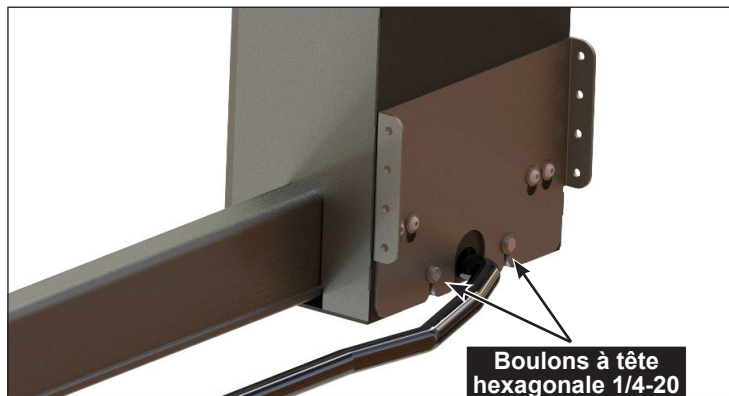
IMAGE 3

- 4) Desserrer (**ne pas retirer**) les deux boulons à tête hexagonale 1/4-20 au bas du manchon de la colonne défectueuse seulement. Utiliser une clé à douille ou une clé de 7/16 po s'il n'y a pas assez d'espace (voir image 3).

- 4) Resserer les boulons à tête hexagonale 1/4-20 au bas des manchons. Utiliser une clé à douille ou une clé de 7/16 po s'il n'y a pas assez d'espace. S'assurer que la rondelle est à l'extérieur du manchon externe, cela garantira que le manchon est correctement maintenu (voir image 3).
- 5) Utiliser une clé hexagonale de 5/32 po et une clé de 7/16 po pour fixer les bras du support de montage supérieur au support de montage du spa à l'aide du boulon à tête hexagonale 1/4-20 po et de la rondelle plate de 1/4 po à l'extérieur. Utiliser une rondelle de blocage de 1/4 po et un écrou 1/4-20 à l'intérieur. Puis, faire de même pour le support de montage inférieur (voir image 2).

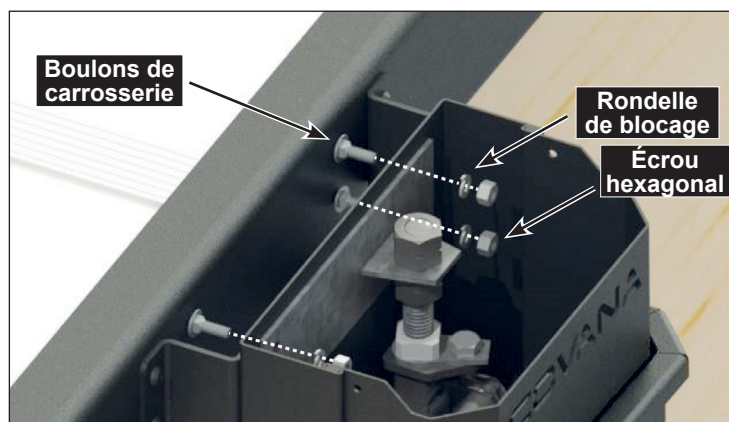
IMAGE 4

- 5) Utiliser une clé à douille de 7/16 po pour détacher le manchon du support de montage du couvercle en dévissant les quatre boulons de carrosserie de 1/4-20 x 3/4 po (voir image 4).

- 1) Utiliser l'interrupteur à clé pour abaisser le système complètement.
- 2) Utiliser une clé à douille et une clé de 7/16 po pour détacher l'adaptateur du vérin du support de montage du couvercle (voir image 5).
- 3) Glisser les manchons par-dessus les vérins et les fixer au support de montage du couvercle à l'aide des boulons de carrosserie de 1/4-20 x 3/4 po, des rondelles de blocage de 1/4 po et des écrous hexagonaux de 1/4 po. Utiliser une clé à douille et une clé de 7/16 po (voir image 4).

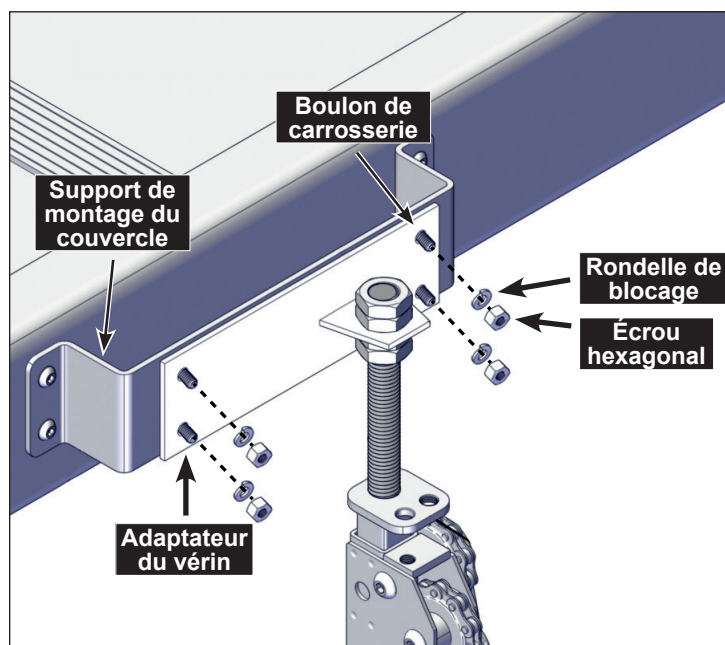
IMAGE 5

- 7) Utiliser une clé à douille et une clé de 7/16 po pour attacher l'adaptateur du vérin au support de montage du couvercle à l'aide des quatre boulons de carrosserie de 1/4-20 x 3/4 po, des rondelles de blocage de 1/4 po et des écrous hexagonaux de 1/4 po précédemment retirés (voir image 5).

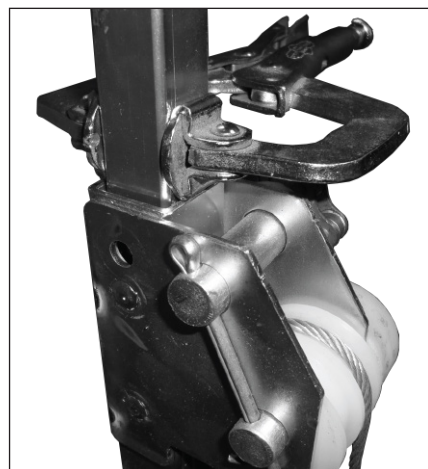
IMAGE 6

- 9) Placer une pince-étau sur le tube interne du vérin défectueux seulement et tourner l'interrupteur à clé pour abaisser le vérin d'environ 1 po. Cela relâchera la pression sur le câble.

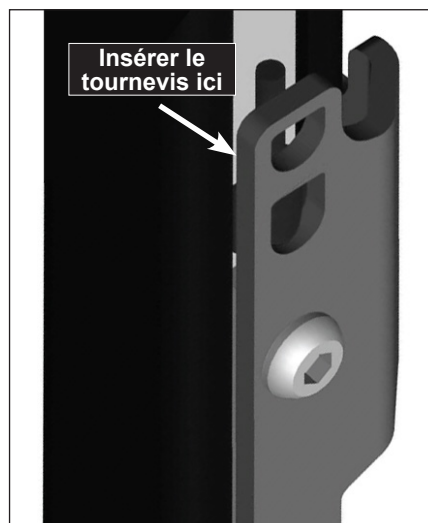
IMAGE 7

- 11) À l'aide d'un tournevis à lame plate, plier légèrement le haut du support de câble vers l'extérieur (au-dessus des boulons) pour libérer l'autre extrémité du câble. Se défaire du câble défectueux.

- 1) Faire passer le nouveau câble dans la poulie et l'insérer dans le support de câble (voir image 7). Puis, utiliser un marteau et un poinçon à pointe arrondie pour replacer le haut du support de câble à sa position initiale.

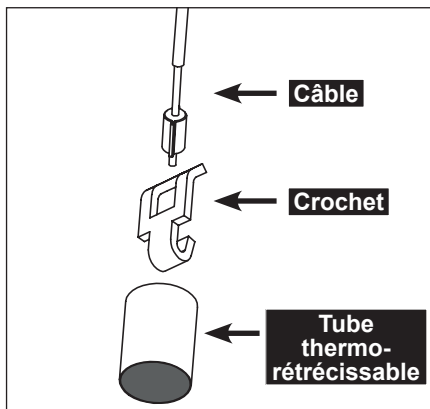
IMAGE 8

- 2) Installer le crochet à l'autre extrémité du câble. Puis, insérer le tube thermo-rétrécissable sur le crochet en l'abaissant le plus près possible de l'extrémité du crochet. Utiliser un pistolet thermique pour appliquer de la chaleur sur le tube.

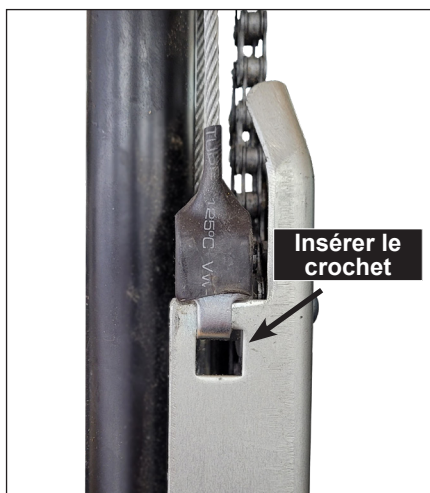
IMAGE 9

- 3) Insérer le crochet à l'avant du vérin et le tirer vers le haut pour qu'il soit bien en place.

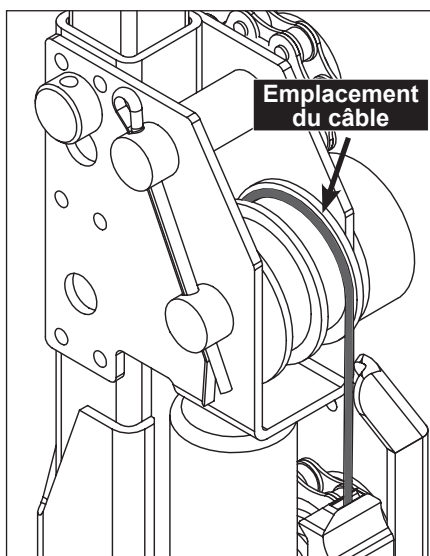
IMAGE 10

- 4) À l'aide de l'interrupteur à clé, soulever le couvercle pour appliquer une pleine pression sur le câble. S'assurer que le câble se trouve sur la partie interne de la poulie, près de la chaîne.

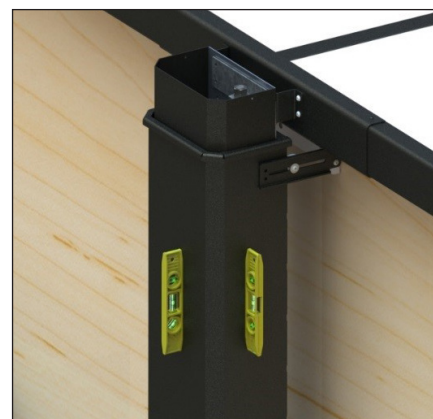
IMAGE 11

- 6) Utiliser un niveau de 36 po pour s'assurer que la colonne est encore de niveau dans les deux axes. Sinon, dévisser les bras du support de montage et repositionner le manchon. Utiliser le manchon externe comme référence.
