- Couvercle Evolution
- Couvercle Oasis

### BUT DE LA PROCÉDURE DE RÉPARATION

Cette procédure de réparation devrait être effectuée si le remplacement d'une butée d'arrêt est requis sur un couvercle de spa Evolution ou Oasis.

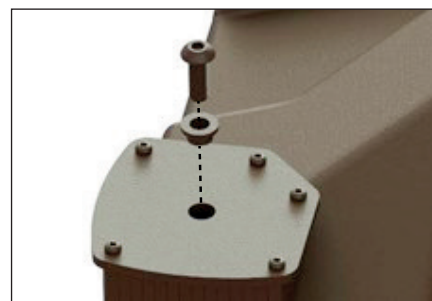
IMAGE 3

- 3) Utiliser une clé hexagonale de 7/32 po pour retirer le boulon à tête hexagonale de 3/8-24 x 1 po de la colonne.

- 4) Avec précaution, fixer la plaque supérieure à la colonne à l'aide des cinq vis précédemment retirées (voir image 4).
- 5) Installer le boulon à tête hexagonale de 3/8-24 x 1 po avec la partie étroite de la douille vers le bas à l'aide d'une clé hexagonale de 7/32 po sur la colonne (voir image 3).
- 6) S'assurer que le couvercle est encore centré. Utiliser un ruban à mesurer sur les quatre côtés. Vérifier également si toutes les colonnes sont de niveau verticalement avec un niveau de 36 po.

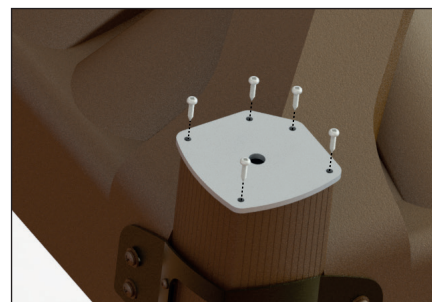
IMAGE 4

- 4) Retirer les cinq vis n° 8 x 3/4 po de la colonne à l'aide d'un tournevis à pointe carrée pour retirer la plaque supérieure.

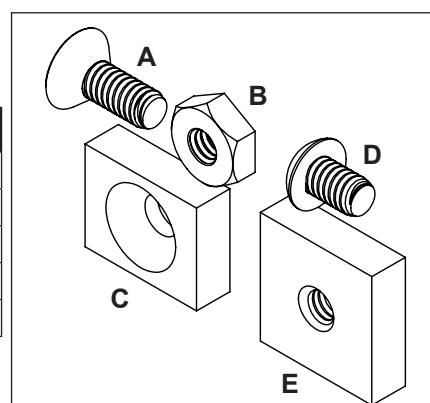
IMAGE 7

Les butées d'arrêt défectueuses doivent être retirées afin de séparer les trois manchons et d'installer les nouvelles butées d'arrêt.

- Manchon interne : extérieur/bas
- Manchon du milieu : intérieur/haut et extérieur/bas
- Manchon externe : intérieur/haut

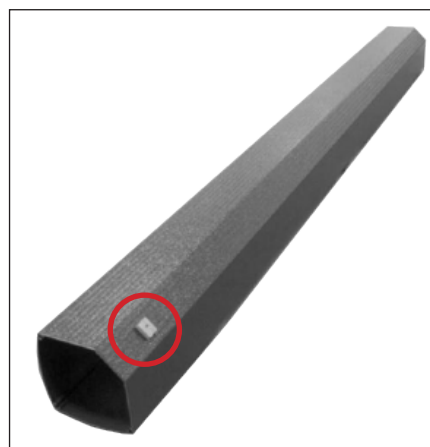
IMAGE 8

- 1) Appliquer une goutte de *Loctite* sur le filetage d'une vis à tête ronde (D). Utiliser cette vis pour fixer une butée d'arrêt fileté (E) dans le trou inférieur, situé à l'extérieur du manchon interne, à l'aide d'une clé de 5/8 po et d'une clé hexagonale de 3/32 po.
